**PARQUES NACIONALES
NATURALES DE COLOMBIA**

Centro de Interpretación Ambiental Cerrillo

San Juan de Arama, Meta

Informe de Topografía

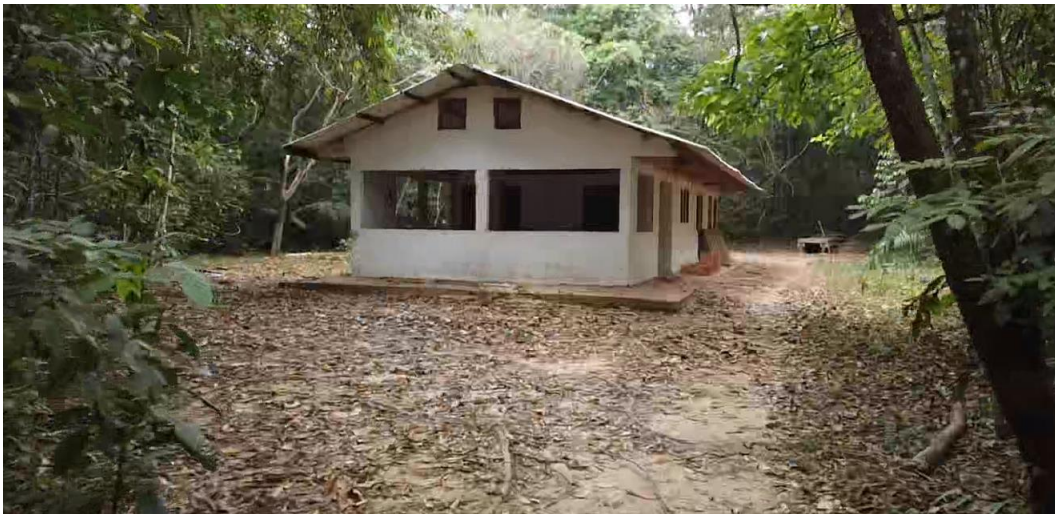
Imagen 2.1. Predio a intervenir y Construcción existente.
Fuente. Arquitectura Más Verde.

De acuerdo con la visita, el lugar de intervención tiene unas dimensiones de $\pm 840,0 \text{ m}^2$ los cuales se inscriben dentro de los límites físicos y de accesibilidad.

De acuerdo con las Gráficas 3.1 y 3.2, en sentido “corto” del predio se contabilizó una medida de $\pm 21,0 \text{ mts}$ y en el sentido “largo” $\pm 40,0 \text{ mts}$ con la particularidad de la existencia de una cabaña construida en sistema tradicional sin que se haya terminado la ejecución de la obra. En sentido “largo” se encuentra delimitado por la llegada y salida de un sendero en madera que conduce al Sendero Interpretativo de El cerrillo y para el sentido “corto”, dentro de la masa arbórea.

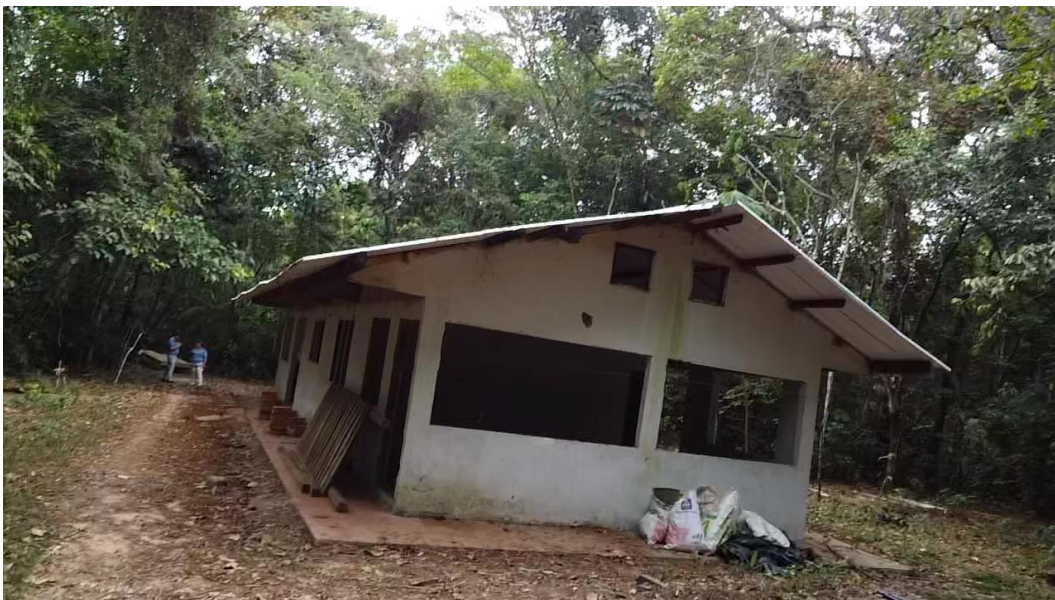
Imagen 2.2. Predio a intervenir y Construcción existente.
Fuente. Arquitectura Más Verde.

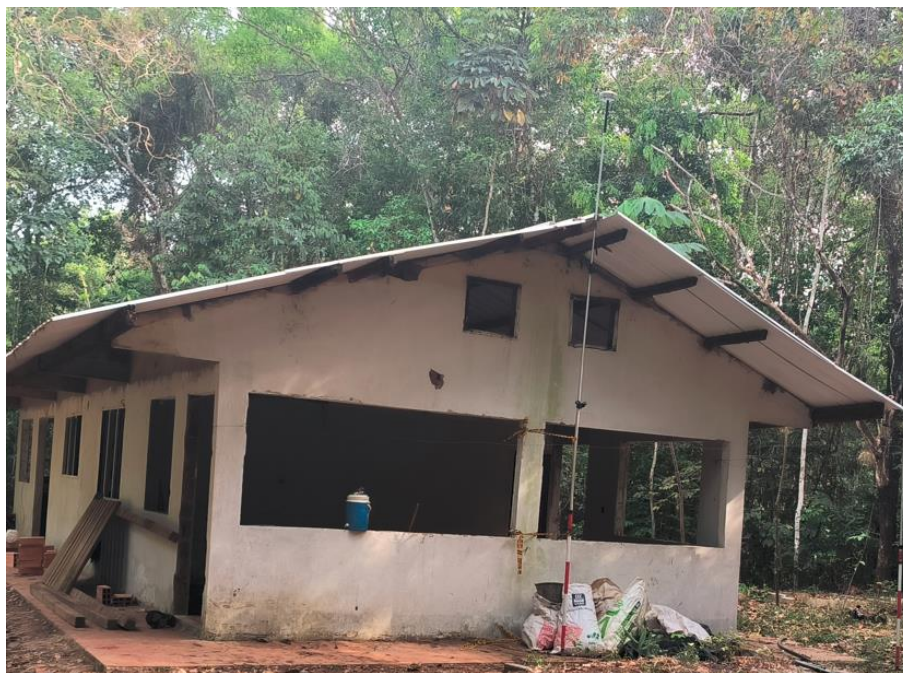
La metodología empleada para el levantamiento se basó en la colocación de un punto topográfico el cual se georreferenció con equipo GPS de doble frecuencia con el cual se obtuvo la coordenada aproximada con una precisión de $\pm 1,0$ metro.

Imagen 3.1. Instalación de GPS de doble frecuencia – Comisión topográfica.
Fuente. Arquitectura Más Verde.

Allí se realizaron las observaciones GPS con equipos ComNav T300 y con una duración de 220 minutos por cada uno y así determinar la posición topográfica tanto en coordenada N-E y definir la altura ortométricas de los mismos con los procedimientos establecidos en el modelo geoidal Geocol -2004- IGAC.

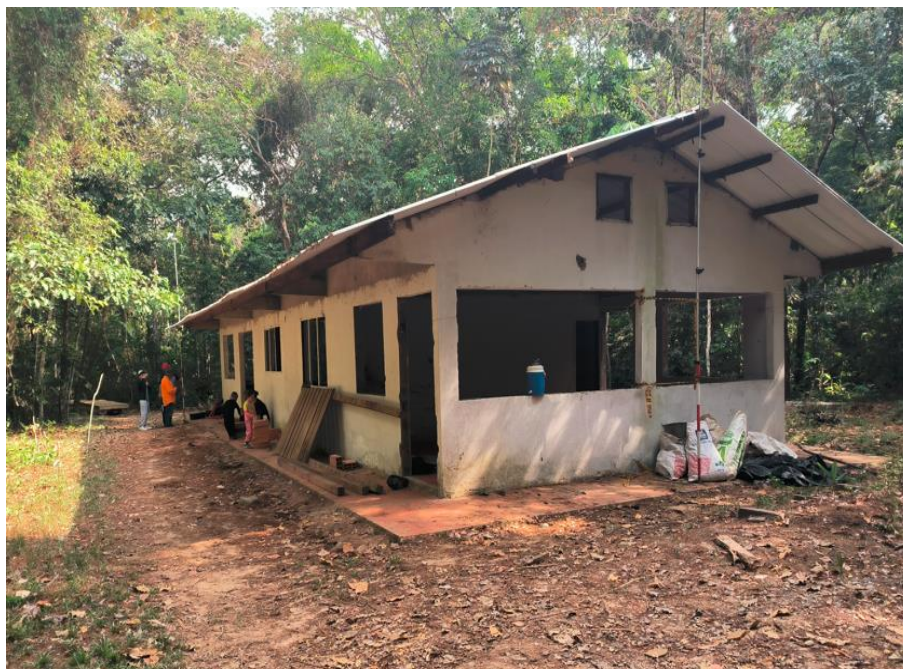
Imagen 3.2. Instalación de GPS de doble frecuencia – Comisión topográfica.
Fuente. Arquitectura Más Verde.

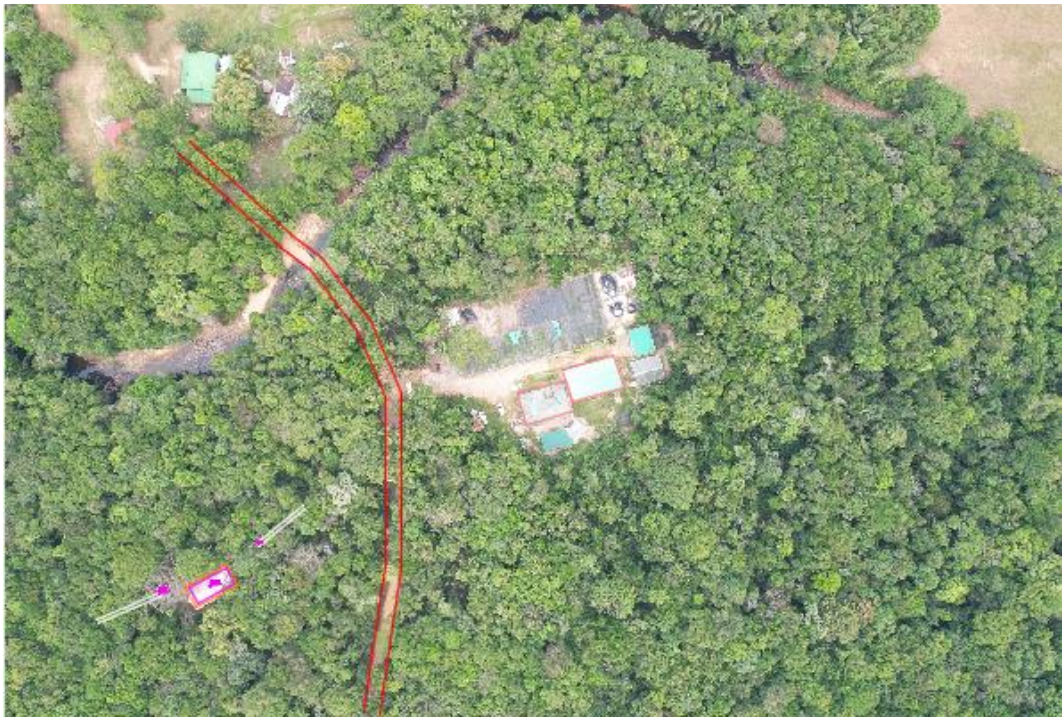
Se tomaron niveles de la parte superior de los senderos existentes tanto de entrada como de salida y de la placa de la construcción actual con el fin de saber diferencia de alturas entre las tres superficies. Finalmente, se tomó un registro fotográfico con dron con el fin de georreferenciar estas fotos con el levantamiento ejecutado.

Imagen 3.3. Predio a intervenir y Construcción existente.
Fuente. Arquitectura Más Verde.
