PLANO: CERR_PL_EST_003

PROYECTO:
SERVICIOS DE CONSULTORÍA PARA LA REALIZACIÓN DE ESTUDIOS Y DISEÑOS PARA LAS ÁREAS PROTEGIDAS DE LA DIRECCIÓN TERRITORIAL ORINOQUIA.

CENTRO DE INTERPRETACIÓN
AMBIENTAL CERRILLO

CONTENIDO:
- PLANTA ENTREPISO NE +0.00
- DETALLE 1 - CONEXIÓN VIGAS A VIGUETAS
- DETALLE 2 - CONEXIÓN PEDESTAL A COLUMNA
- DETALLE 3 - CONEXIÓN COLUMNA A VIGAS
- DETALLE 4 - CONEXIÓN PEDESTAL - COLUMNA A VIGAS
- DETALLE 5 - CONEXIÓN PEDESTAL A VIGAS

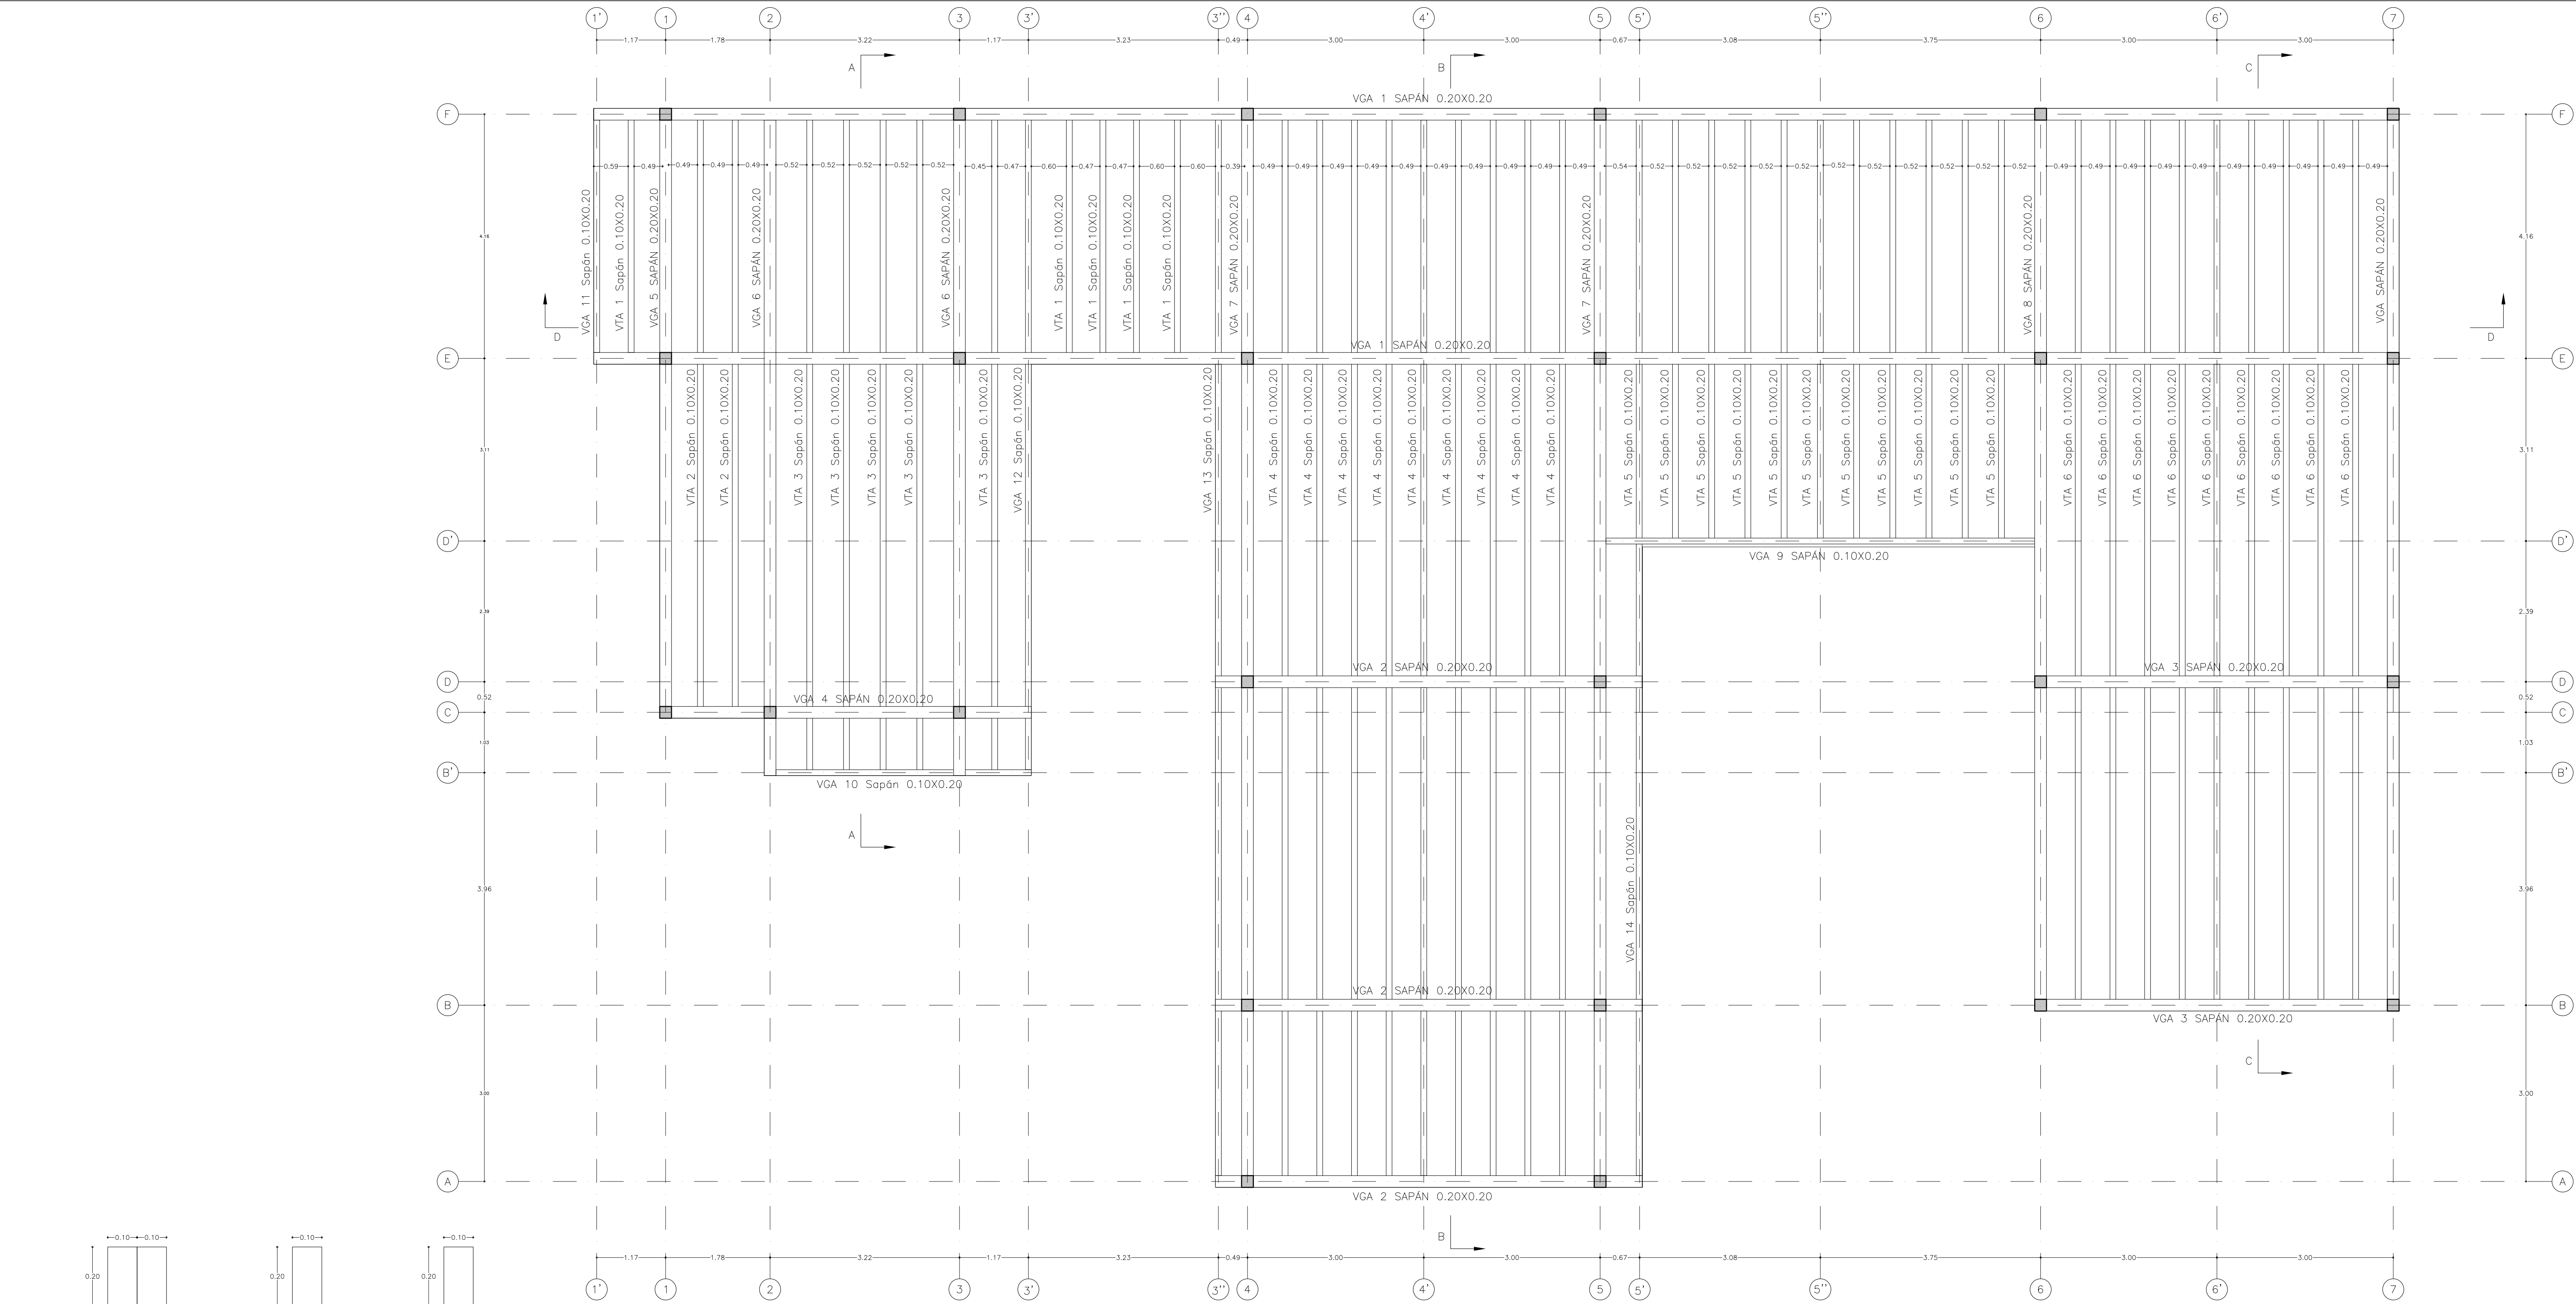
VGA 1 A 8
SAPÁN 0.20X0.20
Escala 1:10

VGA 9 A 14
SAPÁN 0.10X0.20
Escala 1:10

VTA 1 A 6
SAPÁN 0.10X0.20
Escala 1:10

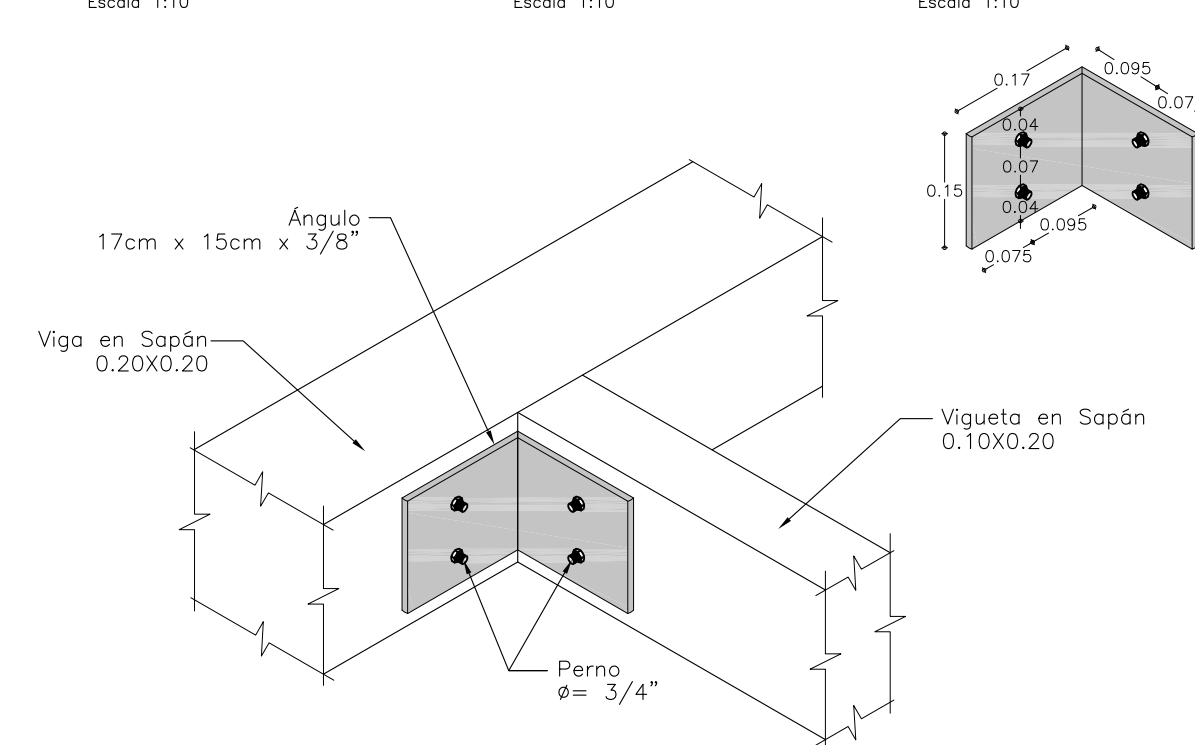
DETALLE 1 - CONEXIÓN VIGAS A VIGUETAS
Escala 1:10

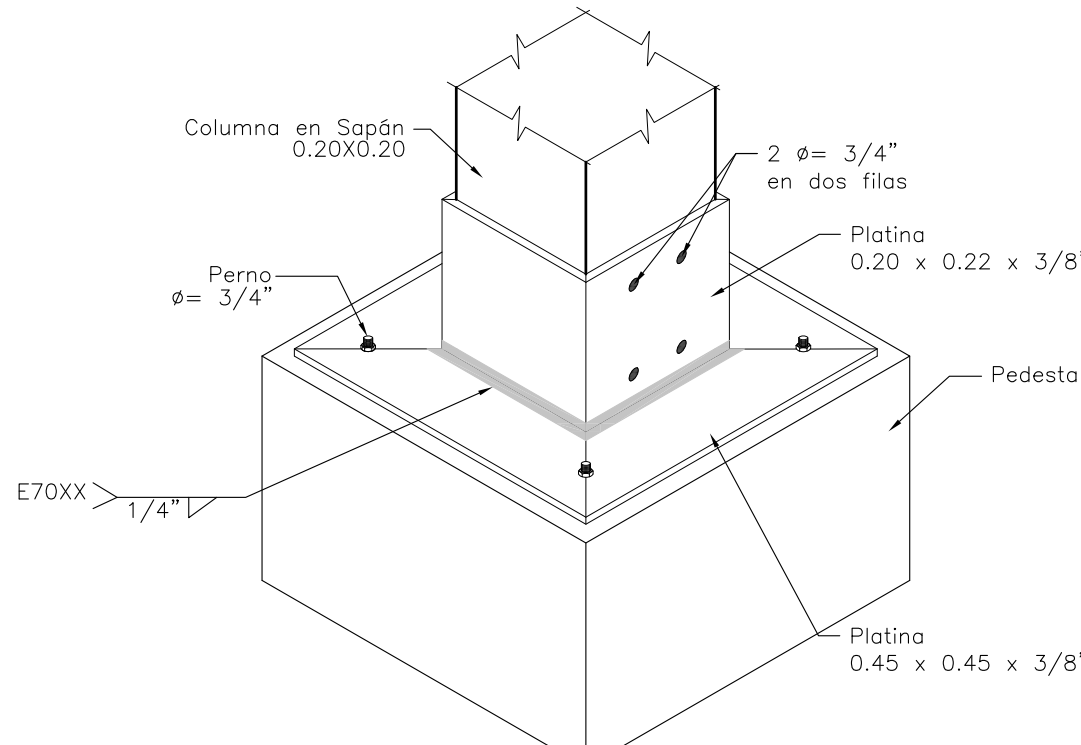
DETALLE 2 - CONEXIÓN PEDESTAL A COLUMNA*
Escala 1:10

Nota:
* Para controlar el deterioro de la madera por efectos de la humedad, se recomienda sellar la junta platina - madera con Sikla Bond A1-Universal, preferiblemente inyectada en el borde de unión se debe generar medio caño para evitar acumulación de agua.

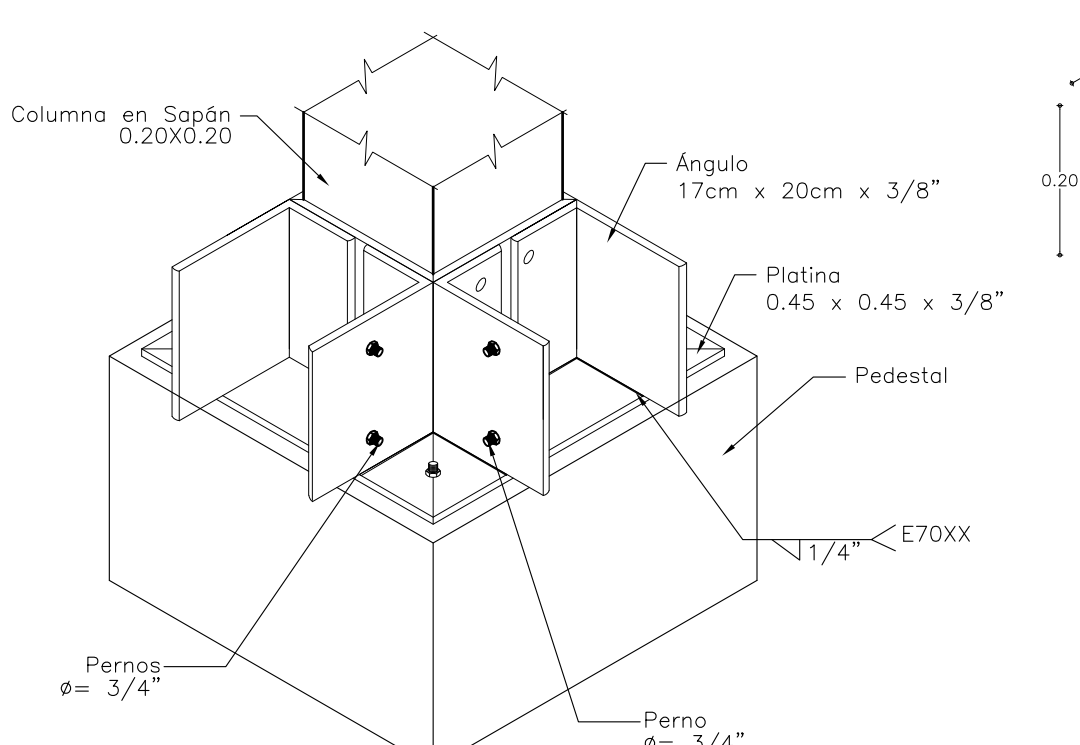
DETALLE 3 - CONEXIÓN COLUMNA A VIGAS*
Escala 1:10

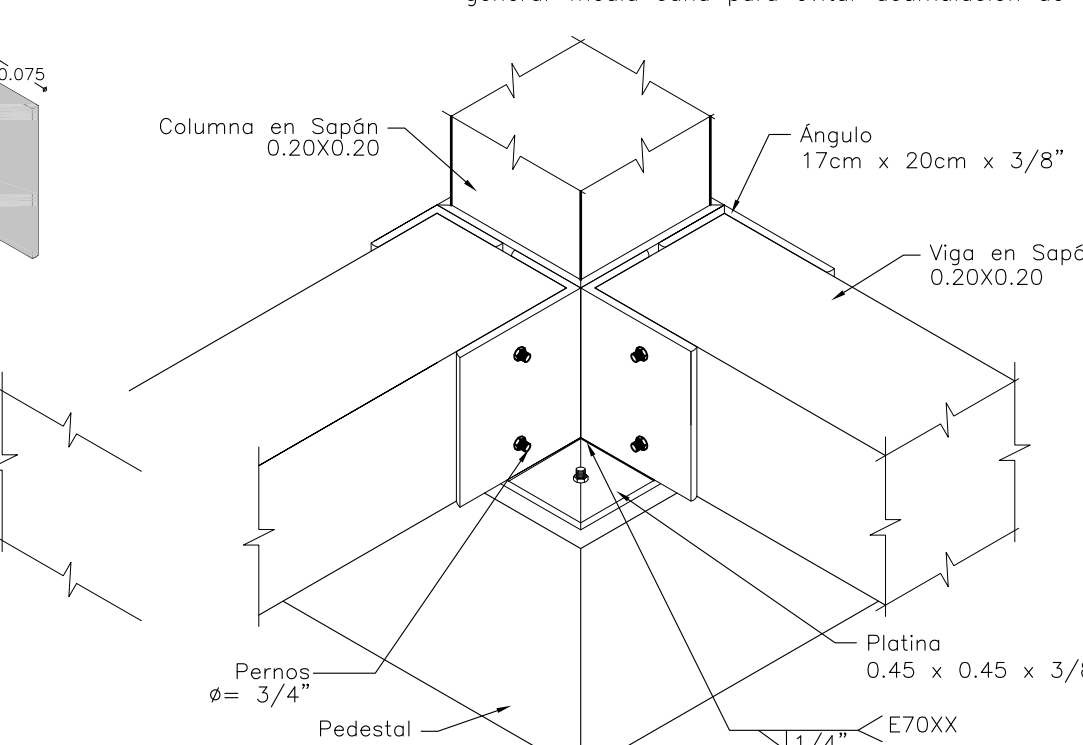
DETALLE 4 - CONEXIÓN PEDESTAL - COLUMNA A VIGAS*
Escala 1:10

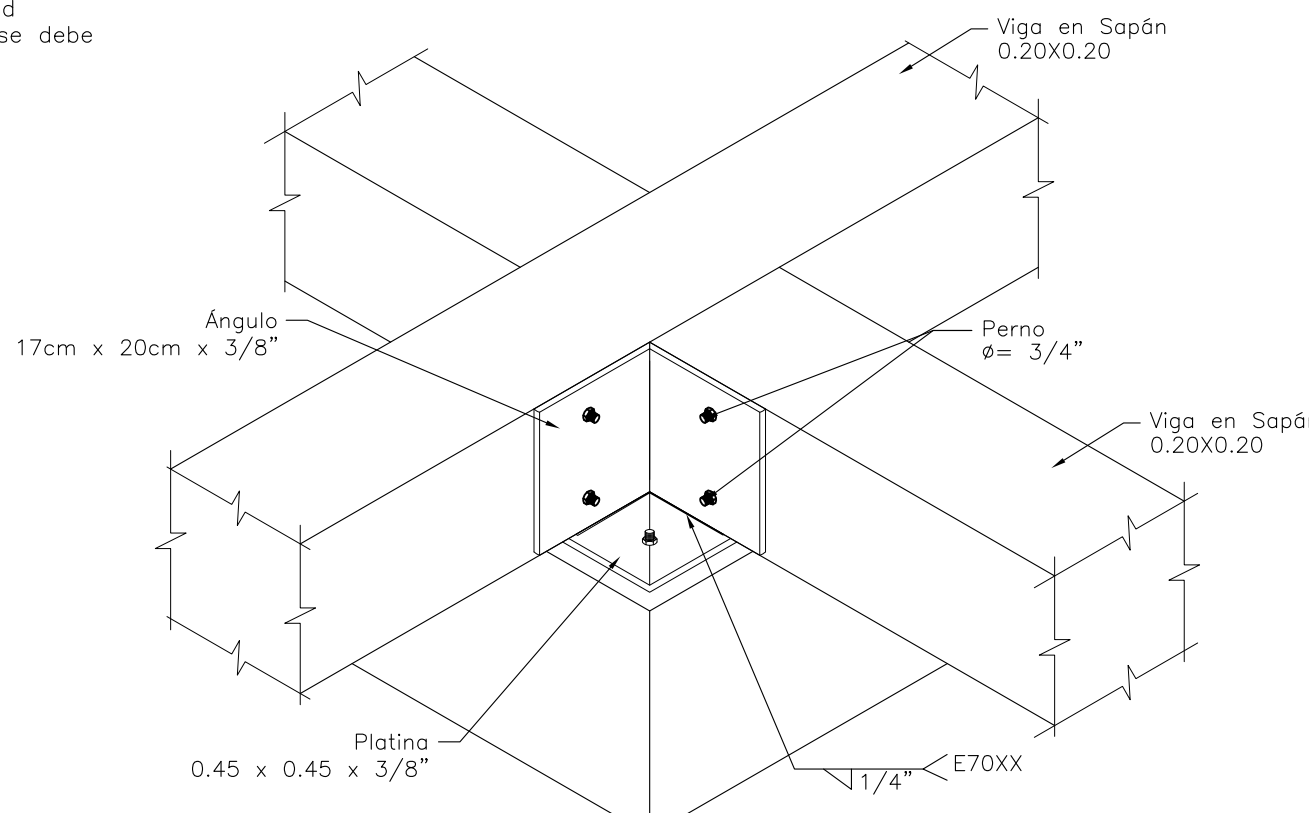
DETALLE 5 - CONEXIÓN PEDESTAL A VIGAS*
Escala 1:10
