FORMATO INSPECCIÓN DE POZOS DE ALCANTARILLADO

DIRECCION PUN Alto Fraysa

IDSIG POZO P75

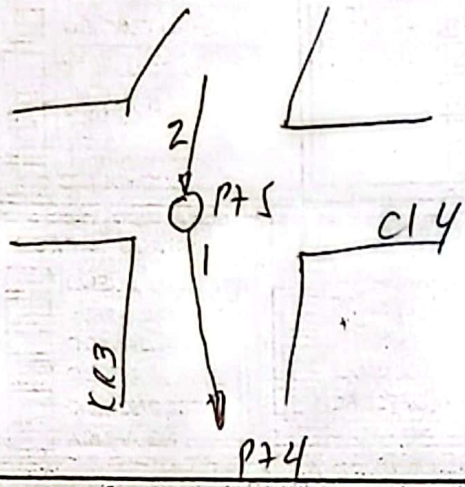
ESQUEMA EN PLANTA

No	Diámetro (m)	Profundidad a clave (m)	Material
1	12"	2,52	PVC
2	10"	2,46	PVC.
3			
4			
5			
6			
7			
8
